CENTRO FEDERAL DE EDUCAÇÃO TECNOLÓGICA DE MINAS GERAIS
DEPARTAMENTO DE ENGENHARIA DE TRANSPORTES
ENGENHARIA DE TRANSPORTES

**AVALIAÇÃO DA CAMINHABILIDADE NO ENTORNO DE UMA UNIDADE BÁSICA
DE SAÚDE: O CASO DA UBS DO BAIRRO GUARANI**

TRABALHO DE CONCLUSÃO DE CURSO

BELO HORIZONTE
2020

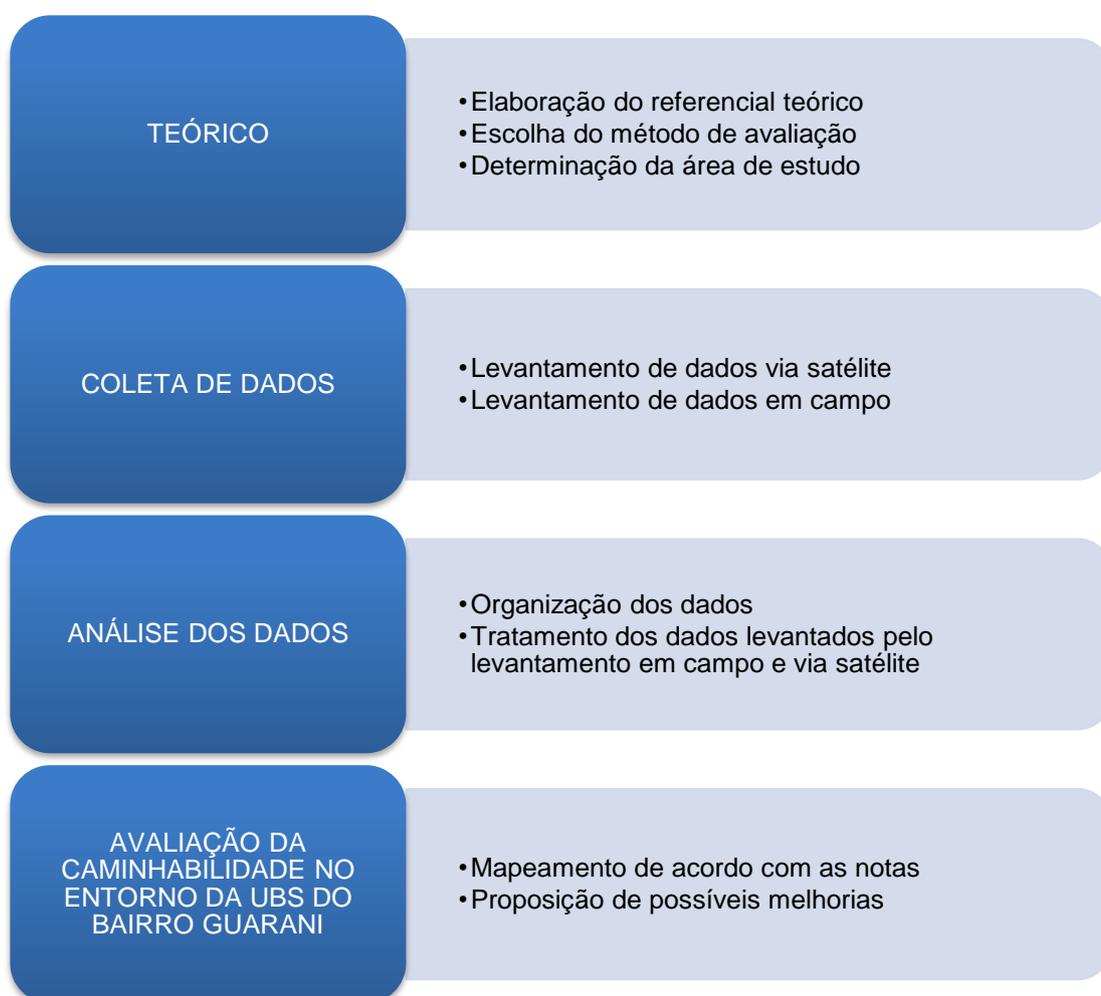
Figura 3: Sequência de etapas do estudo

As etapas do trabalho foram organizadas da seguinte forma, conforme apresentado na Figura 3:

Primeiramente, foram feitas pesquisas em artigos científicos para potencializar o conhecimento teórico e definir o melhor método de avaliação. Após a escolha do método, foi importante definir uma área de estudo.

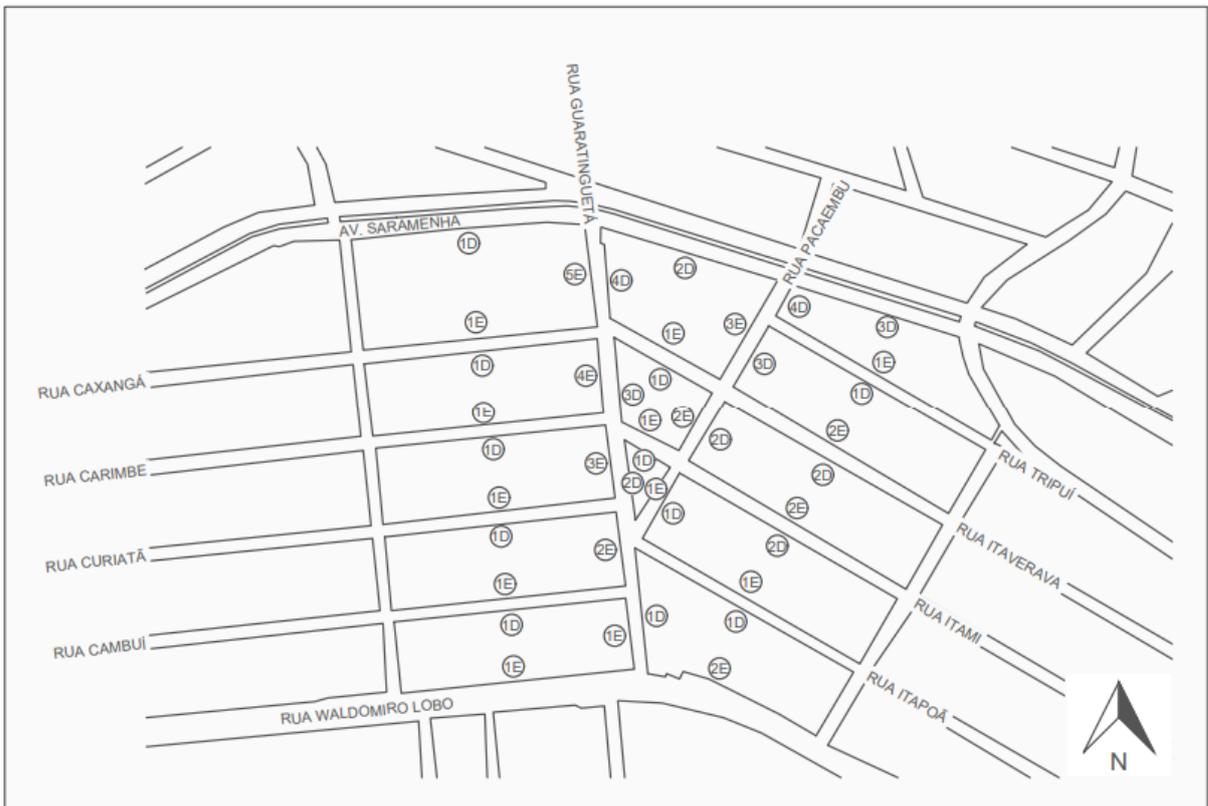
Figura 10: Mapa com rótulos e nomenclatura dos elementos.

Para organizar melhor as informações, as quadras foram separadas em coordenadas numéricas e as ruas em lados: esquerda (E) e direita (D). No mapa da área de estudo (Figura 10) organizou-se a numeração das ruas verticais de baixo para cima e as ruas horizontais ou diagonais da esquerda para direita como no mapa. Ao todo, foram analisados e tabelados um total de 41 segmentos de calçada.

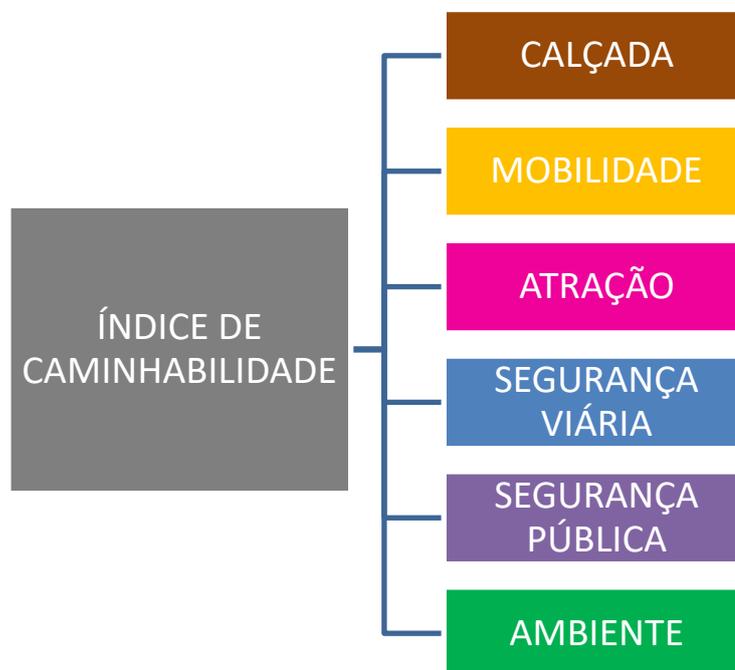
Figura 11: Categorias avaliadas no estudo.

Para esse trabalho, foram levantados dados para caracterização de 15 indicadores, agrupados em seis categorias, conforme a Figura 11.

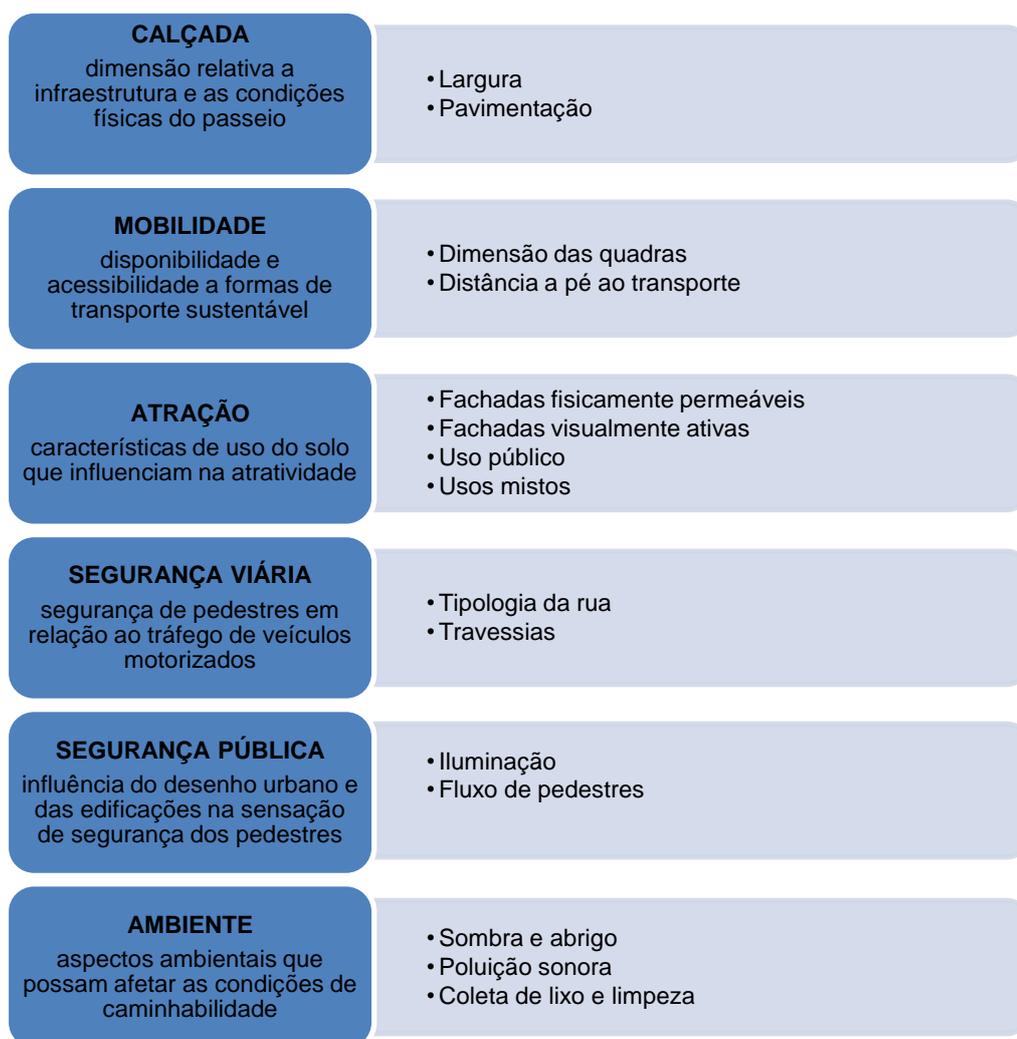
Figura 12: Descrição das categorias e indicadores pertencentes à elas.

(FP); fachadas visualmente ativas (FA); uso público (UP); usos mistos (M); travessias (T); tipologia da rua (TR); iluminação (IL); fluxo de pedestres (FP); sombra e abrigo (SA); poluição sonora (PS); coleta de lixo e limpeza (CL), conforme mostra a Figura 12.

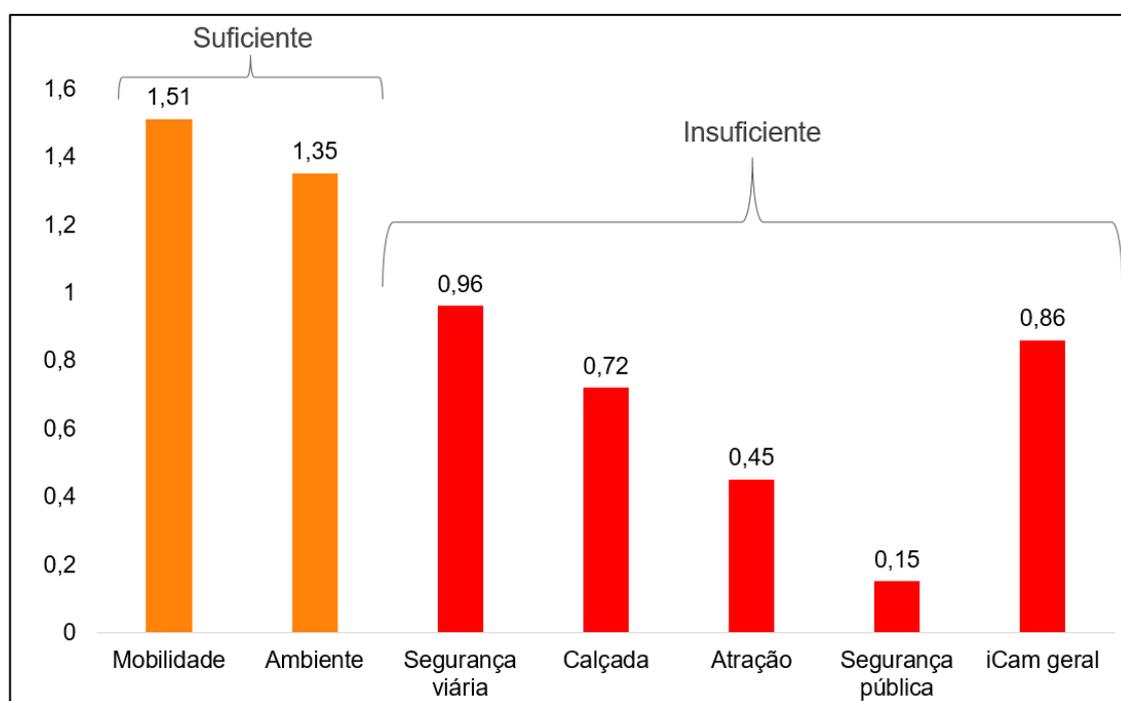
Gráfico 1: Resultado e classificação final de cada categoria e iCam geral.

O Gráfico 1, a seguir, apresenta os resultados obtidos (pontuações e classificação) para cada categoria e iCam geral da área estudada.

Pela observação dos resultados apresentados, percebeu-se que não há homogeneidade nos resultados finais dos indicadores ou categorias. As menores notas foram para os indicadores *Travessias* e *Fluxo de pedestres*, enquanto que as maiores foram para os indicadores *Tipologia de rua* e *Coleta de lixo e limpeza*. Nenhum indicador atingiu nota máxima. A nota final das categorias atingiu seu menor e maior valor na *Segurança Pública* e *Mobilidade*, respectivamente. Por fim, a nota do Índice de Caminhabilidade da área de estudo foi de 0,86, considerada *insuficiente*.

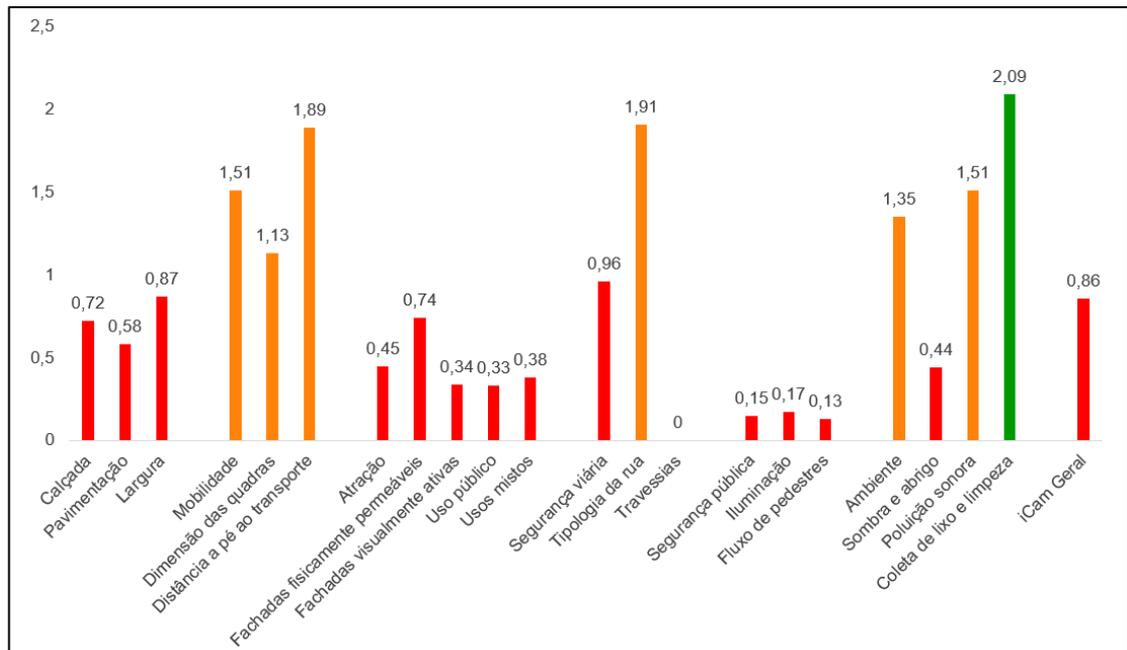
Gráfico 2: Resultado final de cada categoria, indicador e iCam geral.

O Gráfico 2, a seguir, apresenta os resultados obtidos (pontuações e classificação) para cada categoria, indicador e iCam geral da área estudada.

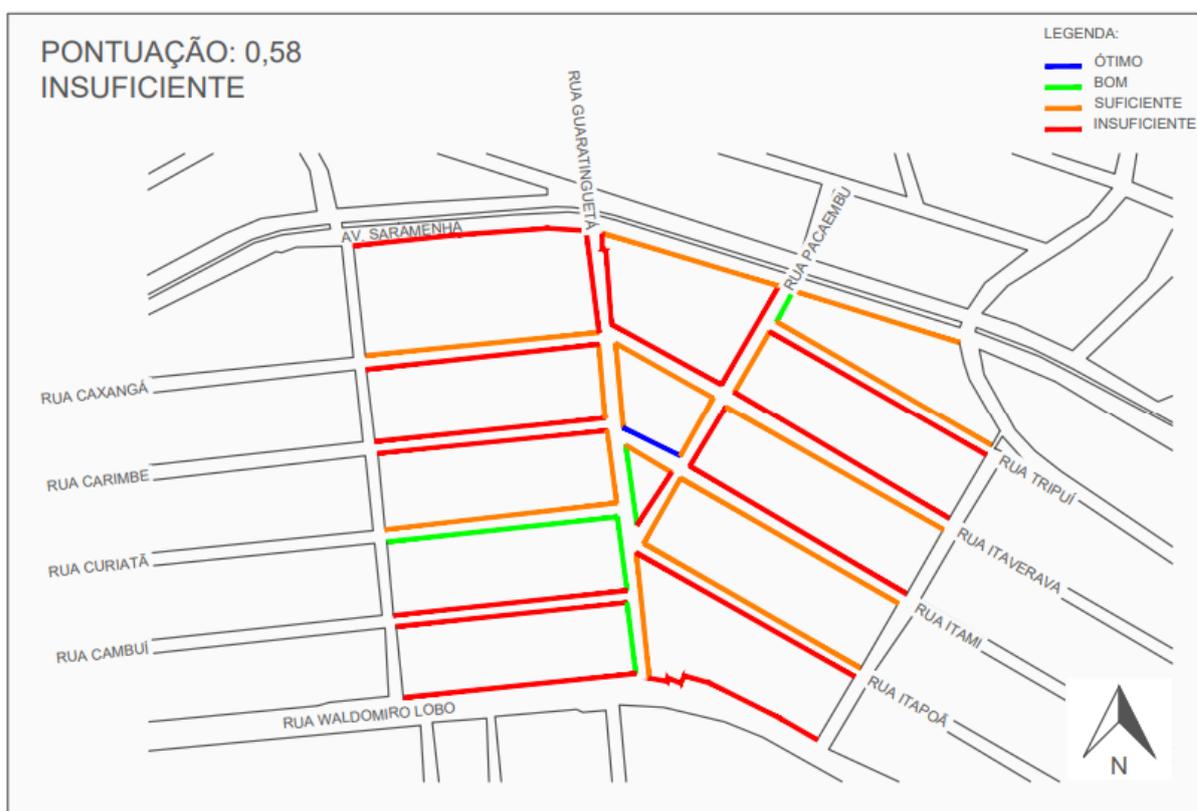
Figura 13: Classificação das calçadas considerando o indicador pavimentação.

O indicador *Pavimentação* obteve pontuação *insuficiente* (0,58). De um total de 41 segmentos de calçada analisados, 44% apresentaram pontuação *insuficiente*, 41% uma pontuação *suficiente*, 12% uma pontuação *boa* e 2% uma pontuação *ótima*. Observando a Figura 13, percebe-se que a maior parte das calçadas foi mal classificada nesse indicador, ou seja, há grande presença de desníveis e buracos.

Na maioria dos segmentos de calçada analisados na área de estudo, não foi observada a presença de muitos trechos sem pavimentação, porém, o que contribuiu fortemente para os resultados negativos quanto a esse indicador foi a grande quantidade de desníveis. É comum na área a existência de calçadas rebaixadas apenas na

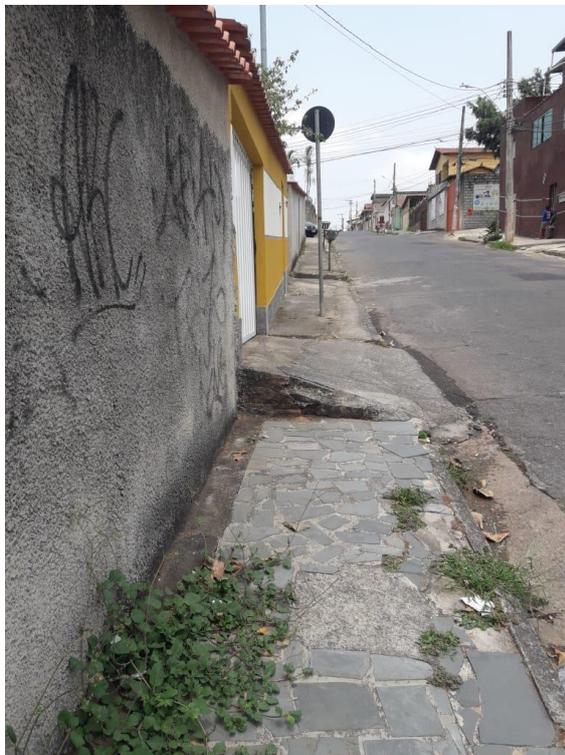
Figura 14: Calçada com desnível ocasionado por rampa de acesso à garagem.

extensão dos portões que dão acesso à garagem das moradias, conforme é ilustrada na Figura 14.

A presença de desníveis e buracos nas calçadas aumentam o risco de acidentes, principalmente para pessoas com mobilidade reduzida e em alguns casos até inviabiliza a passagem de cadeirantes.

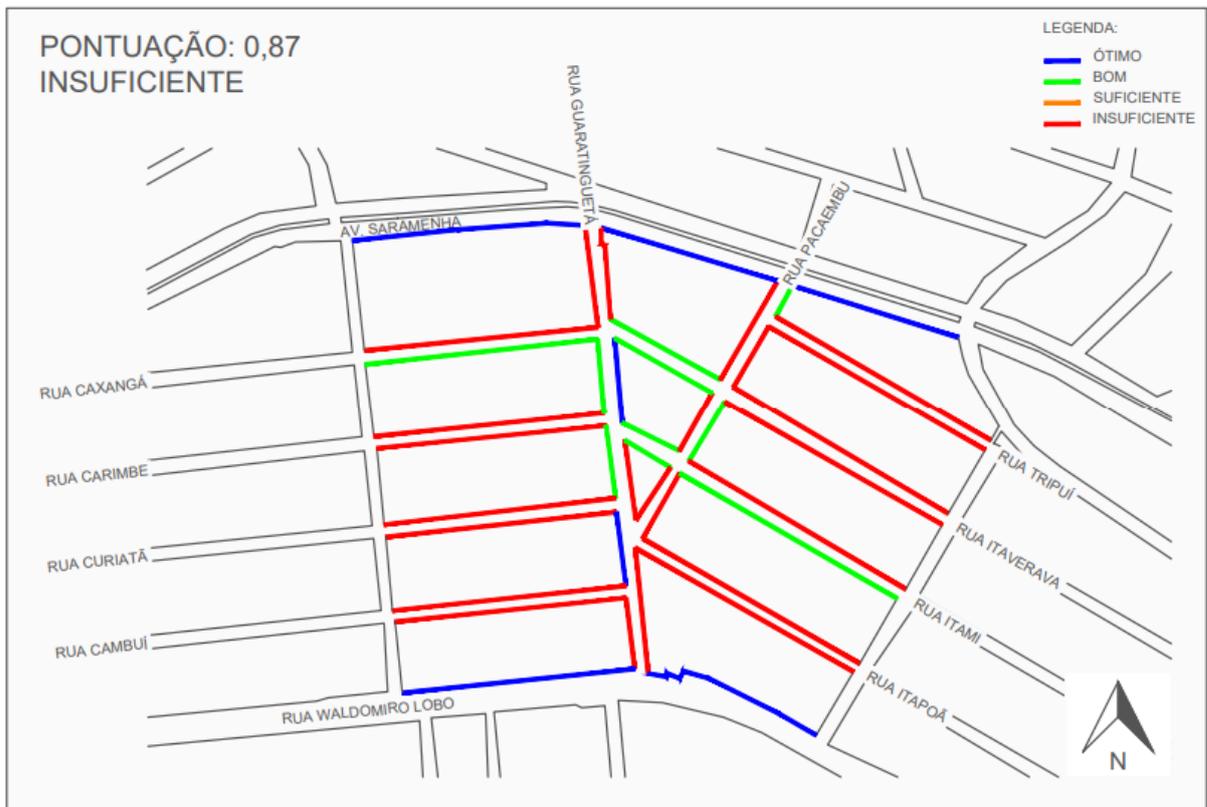
Figura 15: Classificação das calçadas considerando o indicador largura.

O indicador *Largura* obteve pontuação *insuficiente* (0,87). De um total de 41 segmentos de calçada analisados, 59% apresentaram pontuação *insuficiente*, 24% uma pontuação *boa* e 17% *ótima*. Nenhum segmento foi avaliado como *suficiente*, pois não ocorreram casos em que o fluxo de pedestre não fosse comportado. A representação espacial desses resultados pode ser vista na Figura 15, a seguir.

Muitos segmentos de calçada receberam pontuação 0, por apresentarem faixas livres inferiores a 1,5 metros, não atendendo ao requisito mínimo de acessibilidade para passagem de um cadeirante. Na Figura 16, a seguir, pode ser observado um segmento de calçada onde há redução da faixa livre ocasionada pela presença de uma árvore. Essa situação se repetiu em vários segmentos, seja por conta de árvores, postes de suporte de placas de sinalização, lixeiras ou postes de iluminação.

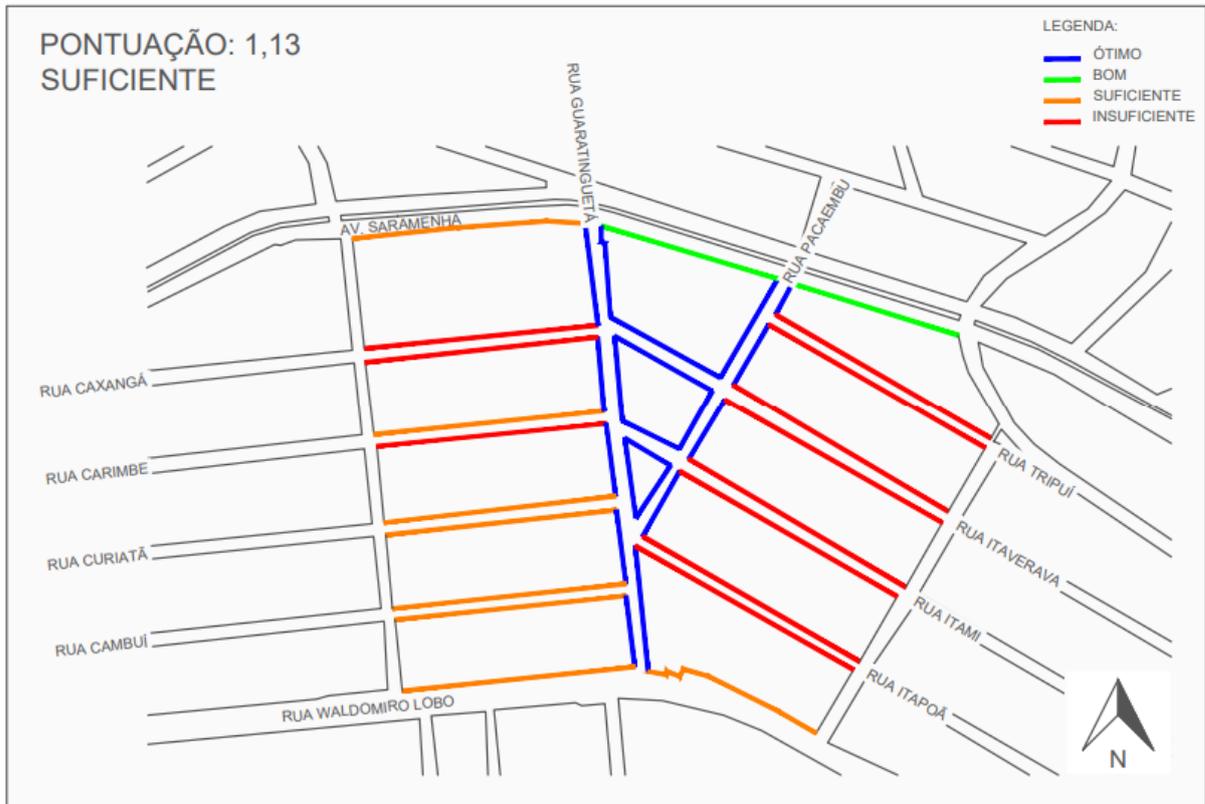
Figura 17: Classificação das calçadas considerando o indicador dimensão das quadras.

O indicador *Dimensão das quadras* obteve pontuação *suficiente* (1,13). De um total de 41 segmentos de calçada analisados, 27% apresentaram pontuação *insuficiente*, 20% pontuação *suficiente*, 5% apresentaram pontuação *boa* e 49% uma pontuação *ótima*. A Figura 17 mostra as pontuações obtidas por cada segmento de calçada.

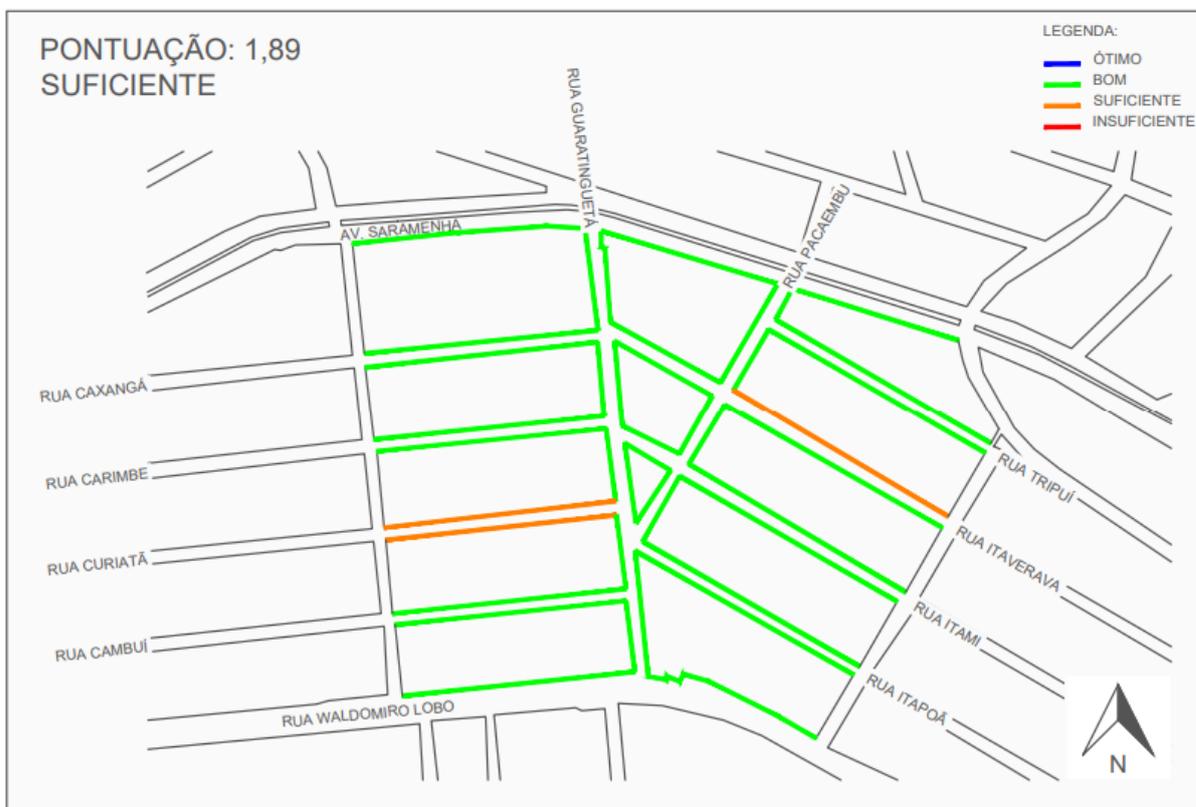
Figura 18: Classificação das calçadas considerando o indicador distância a pé ao transporte.

O indicador *Distância a pé ao transporte* obteve pontuação *suficiente* (1,89). De um total de 41 segmentos de calçada analisados, 7% apresentaram pontuação *suficiente*, 93% uma pontuação *boa* e nenhum segmento teve pontuação *insuficiente* ou *ótima*. Analisando a Figura 18, observa-se esse resultado distribuído espacialmente.

O bairro Guarani conta com muitas linhas de transporte público e diversos pontos de parada, portanto, o pedestre não precisa andar muito para ter acesso a uma linha de ônibus. Há um ponto de ônibus praticamente em cada rua dentro da área de estudo ou próximo à ela. Há um ponto de ônibus a menos de 60 metros da UBS. Nenhum segmento atingiu nota máxima nesse indicador porque optou-se por analisar os pontos de linhas de ônibus de transporte convencional, aqueles que não possuem corredores e faixas de ônibus com prioridade viária, por conta da área de abrangência da UBS.

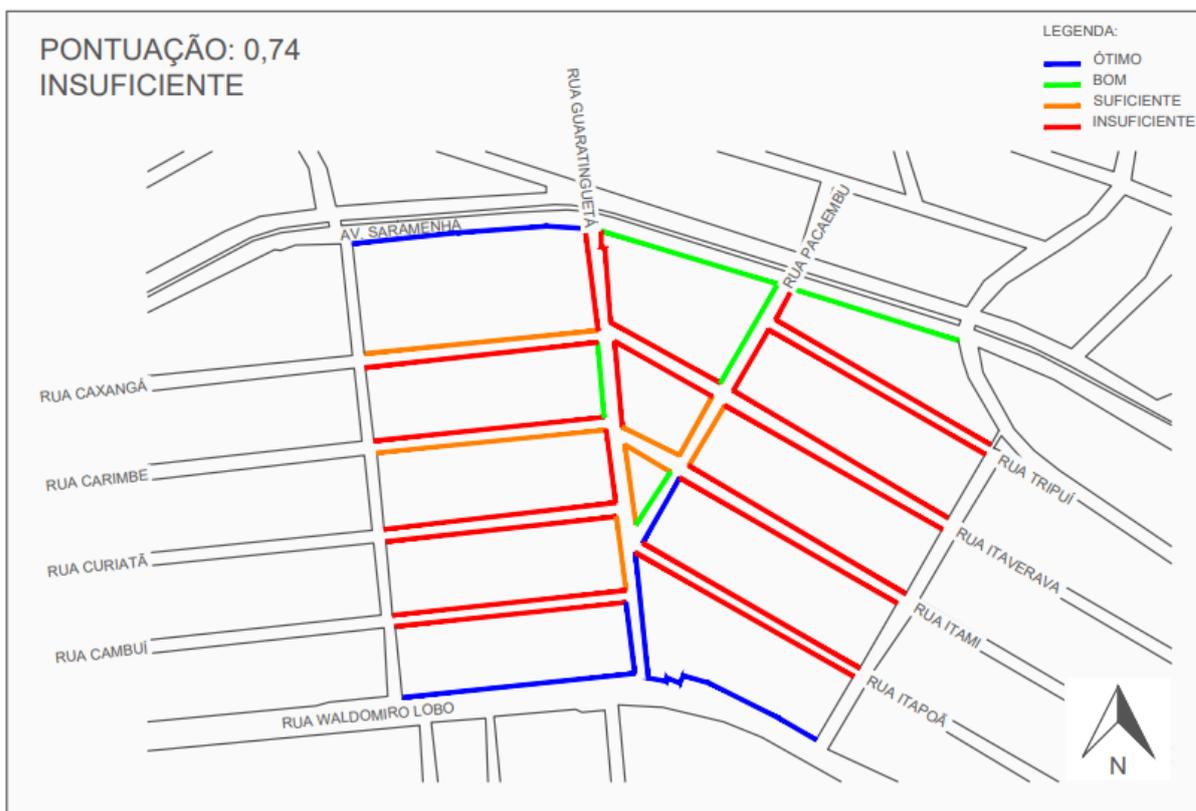
Figura 19: Classificação das calçadas considerando o indicador fachadas fisicamente permeáveis.

O indicador *Fachadas fisicamente permeáveis* obteve pontuação *insuficiente* (0,74). De um total de 41 segmentos de calçada analisados, 54% apresentaram uma pontuação *insuficiente*, 20% uma pontuação *suficiente*, 12% apresentaram pontuação *boa* e 15% uma pontuação *ótima*. Analisando a Figura 19, pode-se perceber que os segmentos de calçada que atingiram notas máximas encontram-se nas vias mais movimentadas (ou mais próximas à elas) onde há concentração de comércio da região, diretamente acessível a partir da rua.

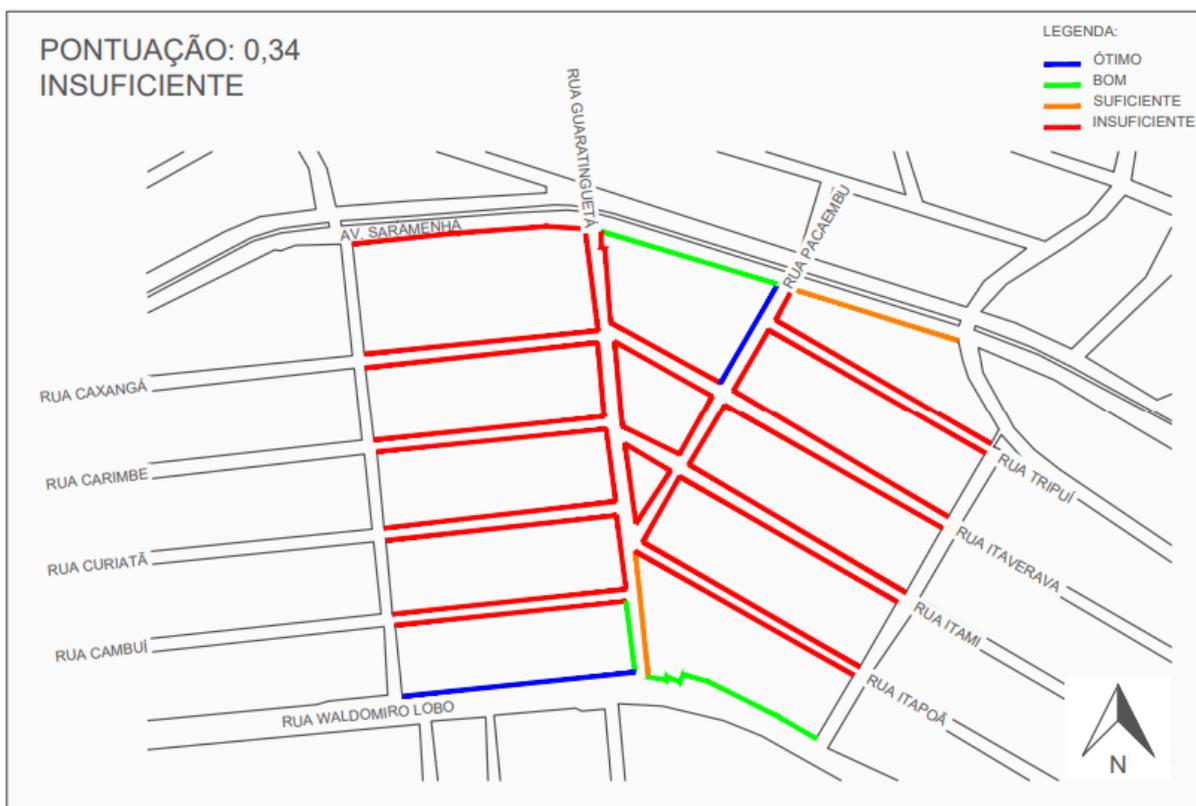
Figura 20: Classificação das calçadas considerando o indicador fachadas visualmente ativas.

O indicador *Fachadas visualmente ativas* obteve pontuação *insuficiente* (0,34). De um total de 41 segmentos de calçada analisados, 83% obtiveram uma pontuação *insuficiente*, 5% apresentaram pontuação *suficiente* ou *ótima* e 7% pontuação *boa*.

Analisando a Figura 20, pode ser constatado que a maioria das faces de quadra não são visualmente ativas, atingindo pontuações *boa* e *ótimas* apenas próximos as duas ruas mais movimentadas do bairro, onde se concentram as atividades comerciais.

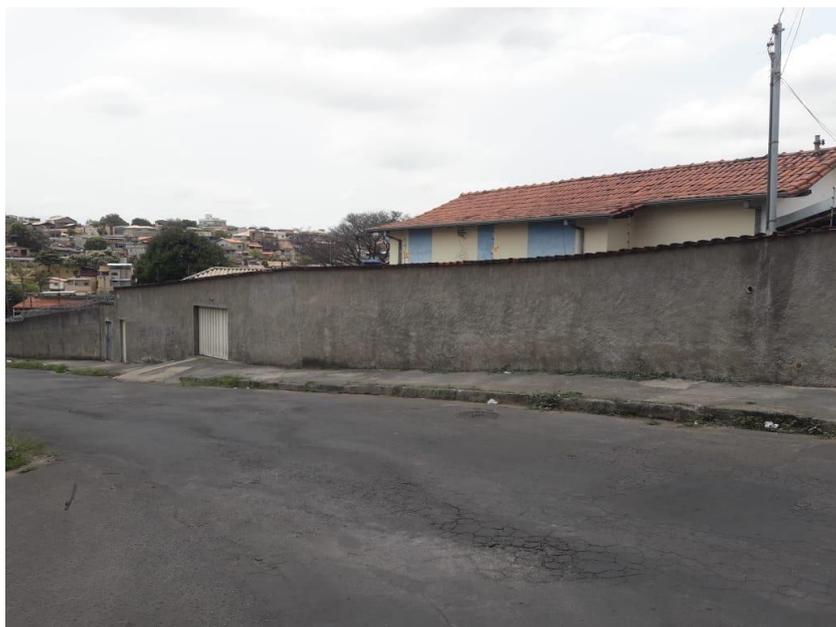
Figura 21: Muro cego.

O bairro conta com faces de quadra com grandes extensões de muros cegos, (sem portões), em alguns casos, os muros se estendem por todo um quarteirão. Isso ocorre principalmente pelo fato de o bairro ser predominantemente ocupado pelo uso residencial. Foi verificado durante a coleta de dados em campo que os moradores optam por muros fechados e altos, a situação se repete mesmo em prédios residenciais. Os planos fechados dão uma falsa sensação de segurança, pois, retiram a possibilidade da vigilância natural, “ver e ser visto”, não sendo favoráveis ao deslocamento a pé. Um exemplo dessa situação pode ser visto na Figura 21, a seguir.

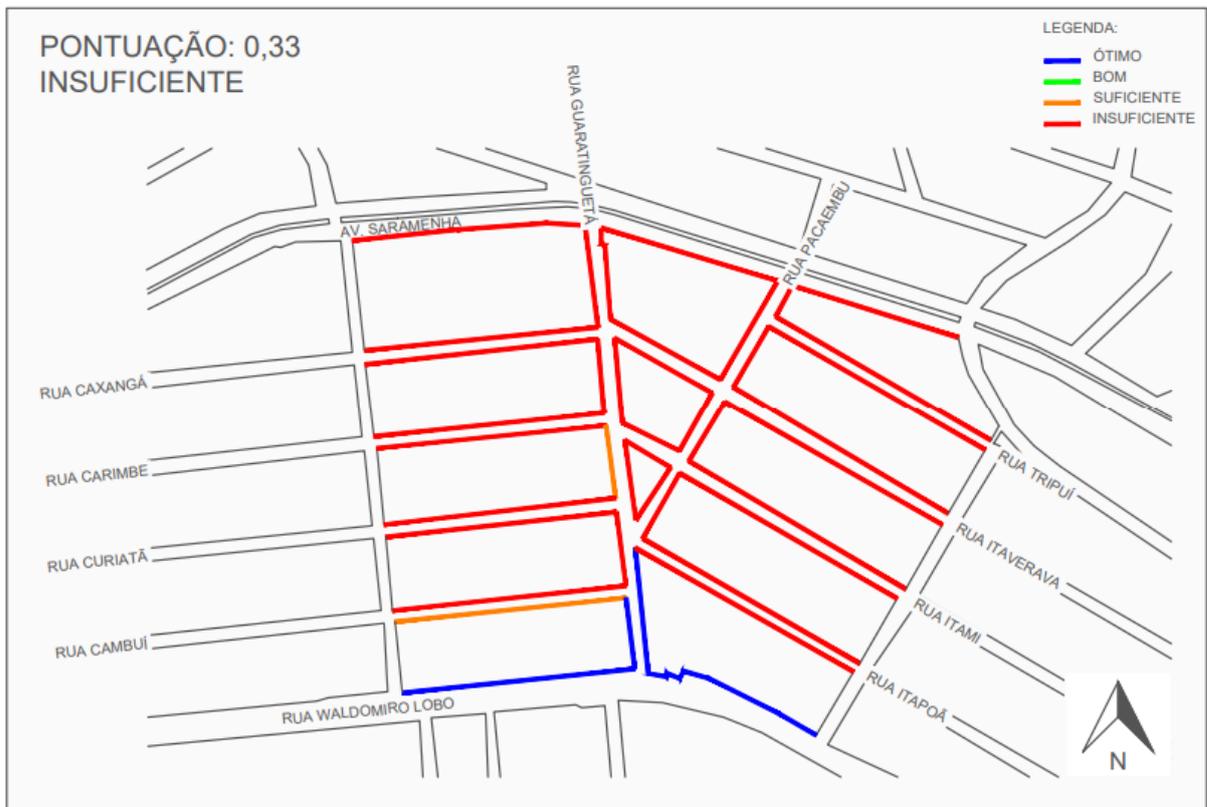
Figura 22: Classificação das calçadas considerando o indicador uso público.

O indicador *Uso público* obteve pontuação *insuficiente* (0,33). De um total de 41 segmentos de calçada analisados, 85% apresentaram pontuação insuficiente, 5% obtiveram pontuação *suficiente*, e apenas 10% dos segmentos de calçada alcançaram a pontuação máxima, *ótima*. Nenhum dos segmentos recebeu pontuação boa. Analisando o mapa da Figura 22 constatou-se que apenas a Rua Waldomiro Lobo, a principal do bairro, recebeu pontuação máxima para esse indicador. As baixas pontuações se devem principalmente pela falta de estabelecimentos com uso público noturno, visto que a avaliação desse indicador tem como requisito básico a existência de pelo menos um estabelecimento desse tipo a cada 100 m de extensão da face de quadra. A Rua Waldomiro Lobo conta com farmácias 24h, lojas diversas e bares.

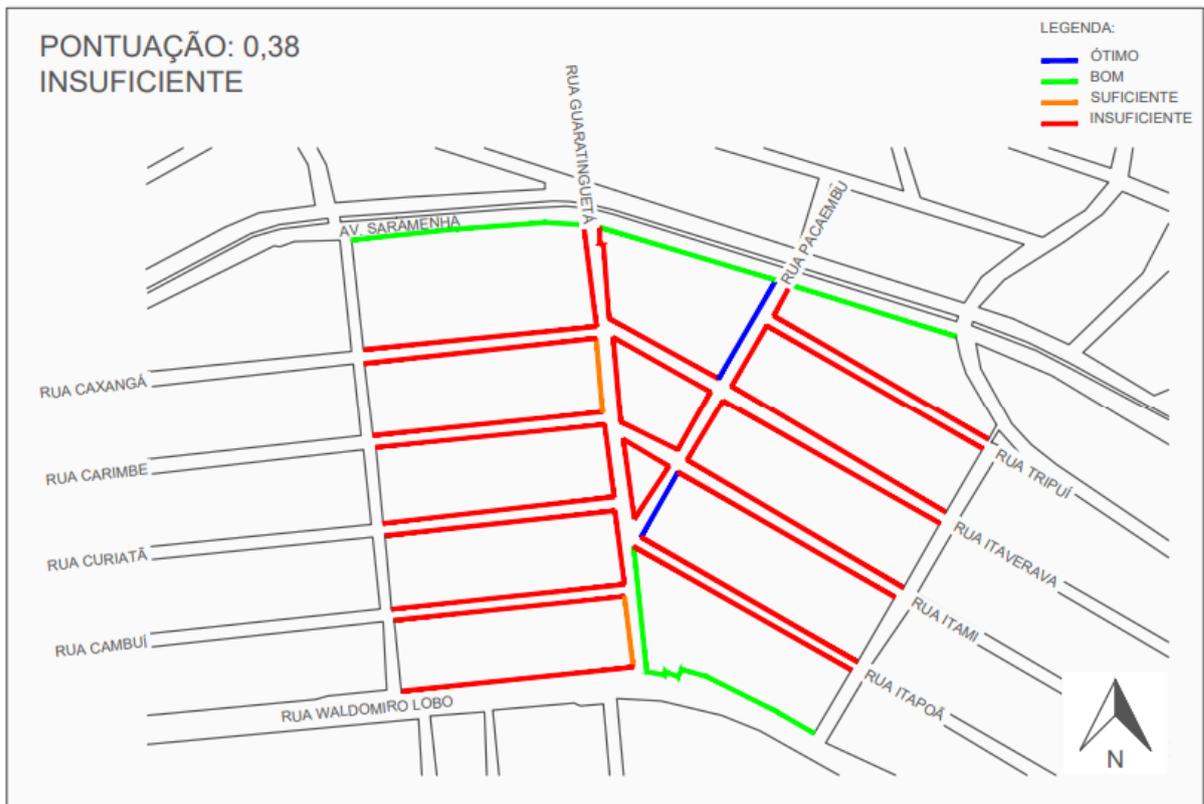
Figura 23: Classificação das calçadas considerando o indicador usos mistos.

O indicador *Usos mistos* obteve pontuação *insuficiente* (0,38). De um total de 41 segmentos de calçada analisados, 78% apresentaram pontuação insuficiente, 12% *boa* e as pontuações *suficiente* e *ótima* somaram 5% cada. Analisando a Figura 23, percebe-se a predominância de pontuações insuficientes no interior da área de estudo devido a ocupação ser basicamente de uso residencial. Não há diversificação de atividades. Nos segmentos avaliados pertencentes a Avenida Saramenha foi verificada a existência de uso comercial no primeiro pavimento das edificações, enquanto que no segundo pavimento há predominância de uso residencial. O mesmo foi verificado no segmento que recebeu pontuação boa pertencente a Rua Waldomiro Lobo.

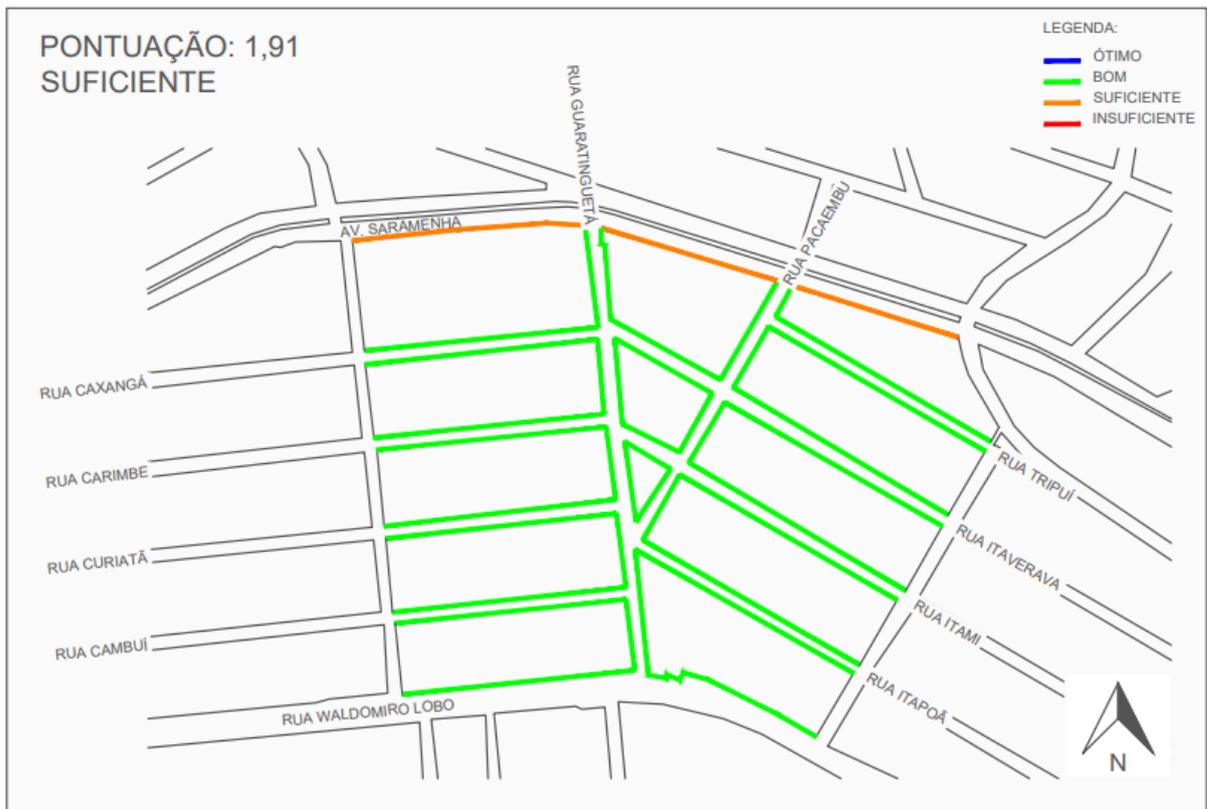
Figura 24: Classificação das calçadas considerando o indicador tipologia das ruas.

O indicador *Tipologia das ruas* obteve pontuação *suficiente* (1,91). De um total de 41 segmentos de calçada analisados, 7% apresentaram pontuação *suficiente*, 93% uma pontuação *boa* e nenhum segmento obteve pontuação *insuficiente* ou *ótima*. Analisando a Figura 24, verifica-se que apenas os segmentos de calçada da Avenida Saramenha não apresentaram pontuação boa. Isso ocorreu porque o segmento contemplado está regulamentado com velocidade de 40 km/h.

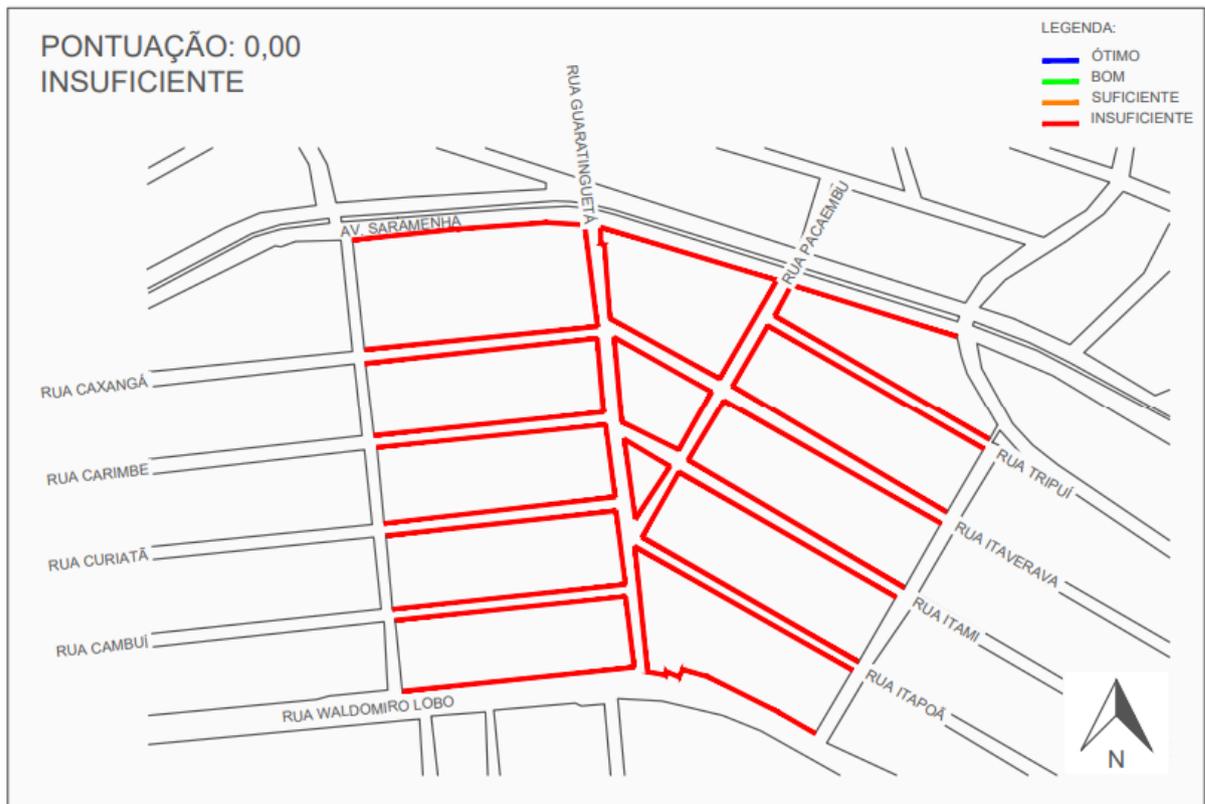
Figura 25: Classificação das calçadas considerando o indicador travessias.

O indicador *Travessias* obteve pontuação *insuficiente* (0,00). De um total de 41 segmentos de calçada analisados, todos obtiveram pontuação *insuficiente*. Tal resultado pode ser visto na Figura 25.

Nenhuma das travessias analisadas é semaforizada e todas foram consideradas inseguras e sem os requisitos mínimos de acessibilidade. Foi verificada a falta de faixas de pedestre, piso tátil de alerta e direcional e quase nenhuma apresenta rampa com inclinação adequada às cadeiras de rodas. Algumas travessias, quando tinham demarcação de faixa de pedestres, estas se encontravam desgastadas e pouco visíveis. Nenhum dos segmentos apresentou travessia em nível. Um exemplo de uma travessia localizada dentro da área de estudo e que não atende os requisitos de acessibilidade é apresentado na Figura 26, a seguir.

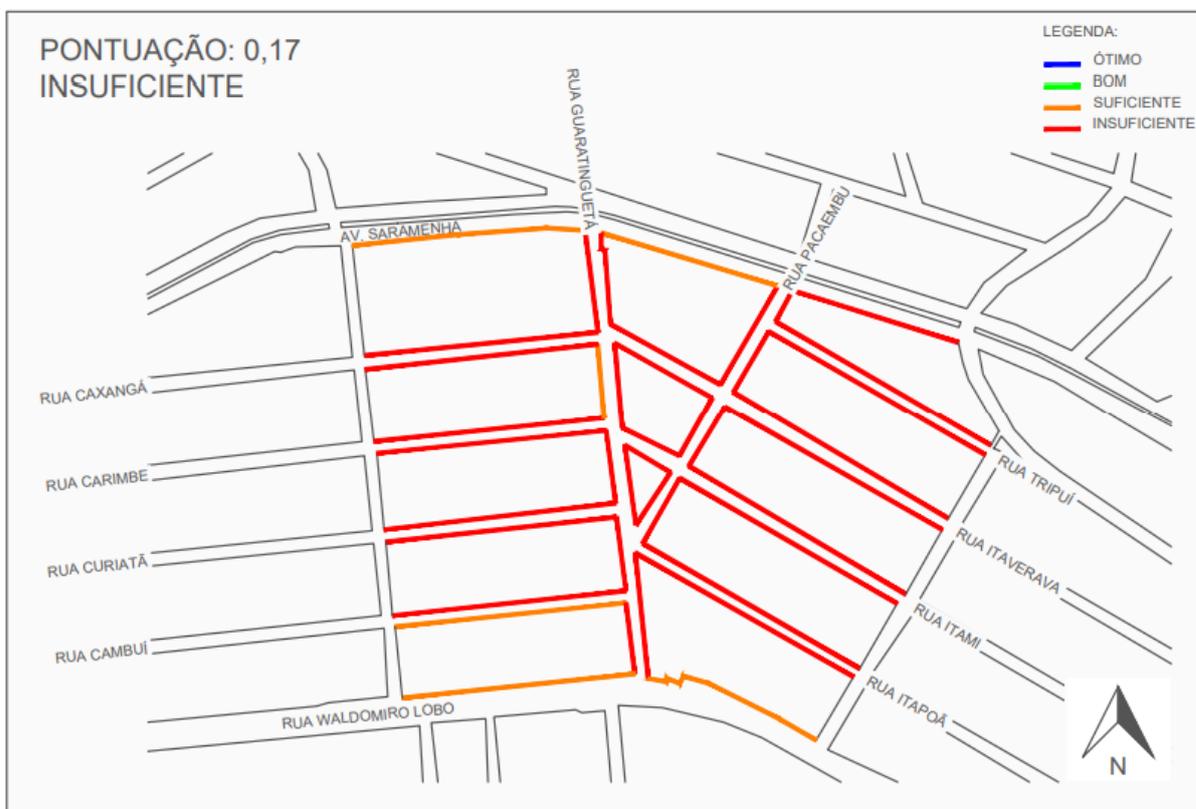
Figura 27: Classificação das calçadas considerando o indicador iluminação.

O indicador *Iluminação* obteve pontuação *insuficiente* (0,17). De um total de 41 segmentos de calçada analisados, 85% apresentaram pontuação *insuficiente* e 15% uma pontuação *suficiente*, nenhum segmento alcançou pontuação *boa* ou *ótima*. A Figura 27 mostra a distribuição espacial desses resultados.

Foi verificada a carência de equipamentos de iluminação destinados a calçada e principalmente observou-se a falta de iluminação nas travessias. Outro fator que influenciou para a avaliação negativa desse indicador foi a existência de equipamento de iluminação (poste com lâmpada) em somente uma face do quarteirão, o que fez com que, segundo o método de atribuição de pontos, as faces que, mesmo que iluminadas pelo equipamento do lado oposto, não fossem pontuadas positivamente nesse quesito.

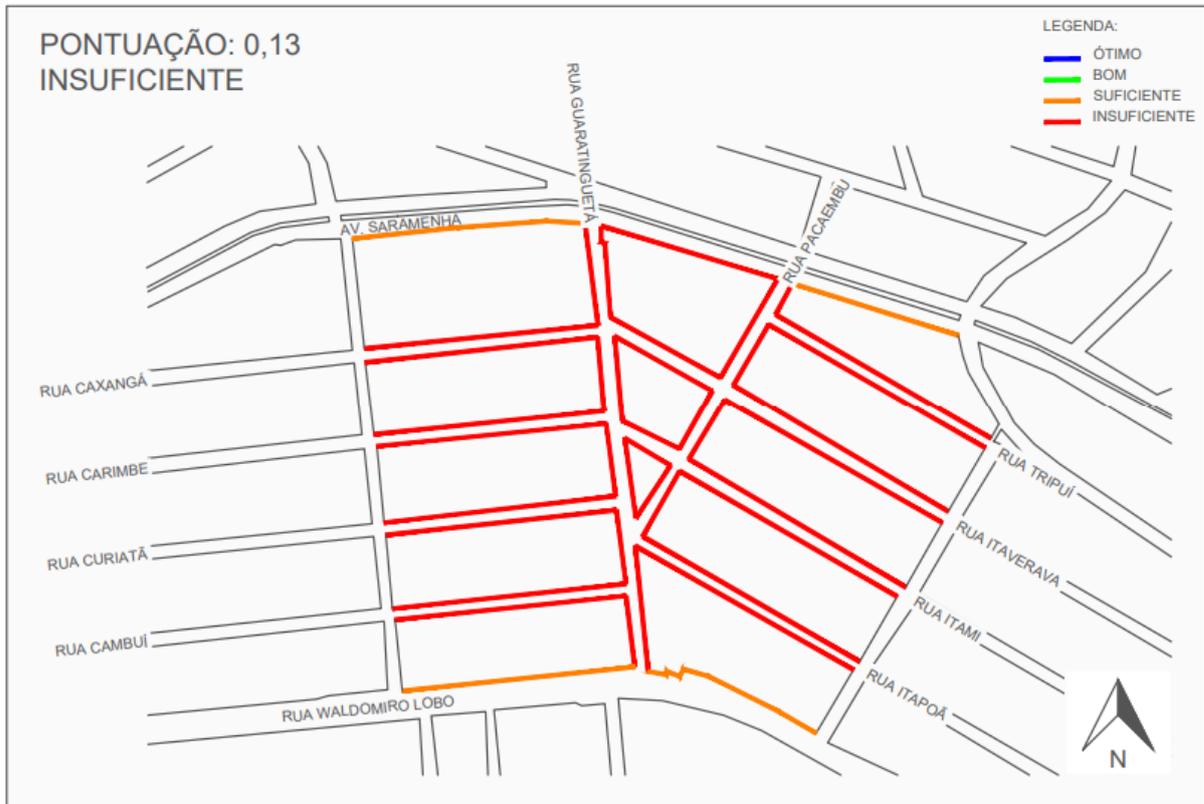
Figura 28: Classificação das calçadas considerando o indicador fluxo de pedestres.

O indicador *Fluxo de pedestres* obteve pontuação *insuficiente* (0,13). De um total de 41 segmentos de calçada analisados, 90% apresentaram pontuação *insuficiente* e 10% uma pontuação *suficiente*. Nenhum dos segmentos recebeu pontuação *boa* ou *ótima*. Conforme mostrado na Figura 28, apenas os segmentos de calçada localizados nas duas principais ruas da área de estudo (Avenida Saramenha e Rua Waldomiro Lobo) alcançaram pontuação *suficiente* para esse indicador. Todos os outros segmentos não atingiram fluxo satisfatório de pessoas transitando.

Esse indicador é naturalmente influenciado por outros, como *Fachadas ativas* e *Uso público*. Os segmentos com *Fluxo de pedestres* maior também são, no geral, os que receberam as melhores pontuações em relação a esses outros dois. Tanto a Avenida Saramenha, quanto a Rua Waldomiro Lobo, reúnem os segmentos de calçada cujas fachadas contém maior quantidade de acessos de pedestres e usos diversificados, com predominância do uso comercial. A inexistência de notas *boas* e *ótimas* pode estar relacionada ao fato de o bairro em que o recorte de área está contido ser de uso predominantemente residencial e também por conta da condição atípica de pandemia decorrente do novo coronavírus (SARS-CoV-2), em que há a recomendação da prefeitura para que as pessoas fiquem em casa.

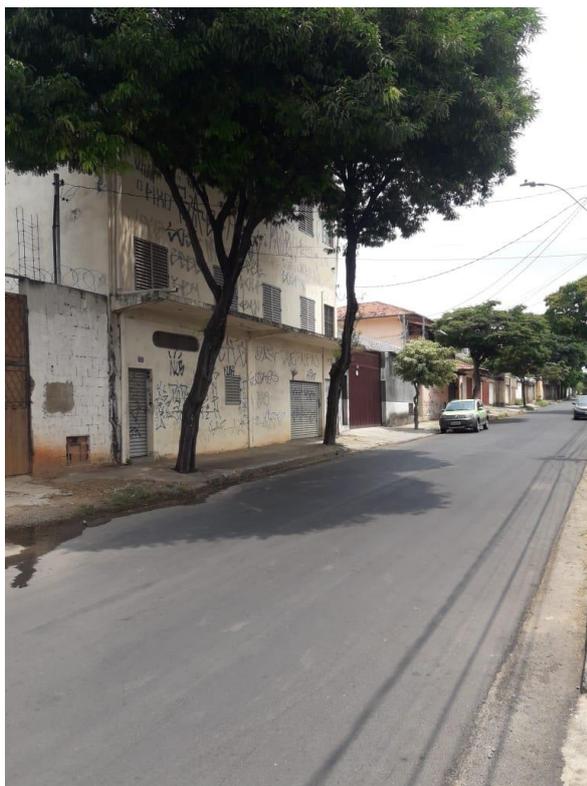
Figura 30: Segmento de calçada sombreado por árvores.

Das calçadas avaliadas, muitas apresentam árvores de médio porte, porém elas são espaçadas, não proporcionando grandes extensões de sombreamento contínuo. Na Rua Waldomiro Lobo e Avenida Saramenha o principal elemento responsável por proporcionar sombra e abrigo são os toldos e marquises de estabelecimentos comerciais. Na avaliação geral, nota-se a falta de arborização no bairro. A presença de árvores pode contribuir para diminuição da temperatura nos dias mais quentes, além de fornecer abrigo em dias de chuva.
