CENTRO FEDERAL DE EDUCAÇÃO TECNOLÓGICA DE MINAS GERAIS
DEPARTAMENTO DE ENGENHARIA DE TRANSPORTES
ENGENHARIA DE TRANSPORTES

**AVALIAÇÃO DA CAMINHABILIDADE NO ENTORNO DE UMA UNIDADE BÁSICA
DE SAÚDE: O CASO DA UBS DO BAIRRO GUARANI**

TRABALHO DE CONCLUSÃO DE CURSO

BELO HORIZONTE
2020

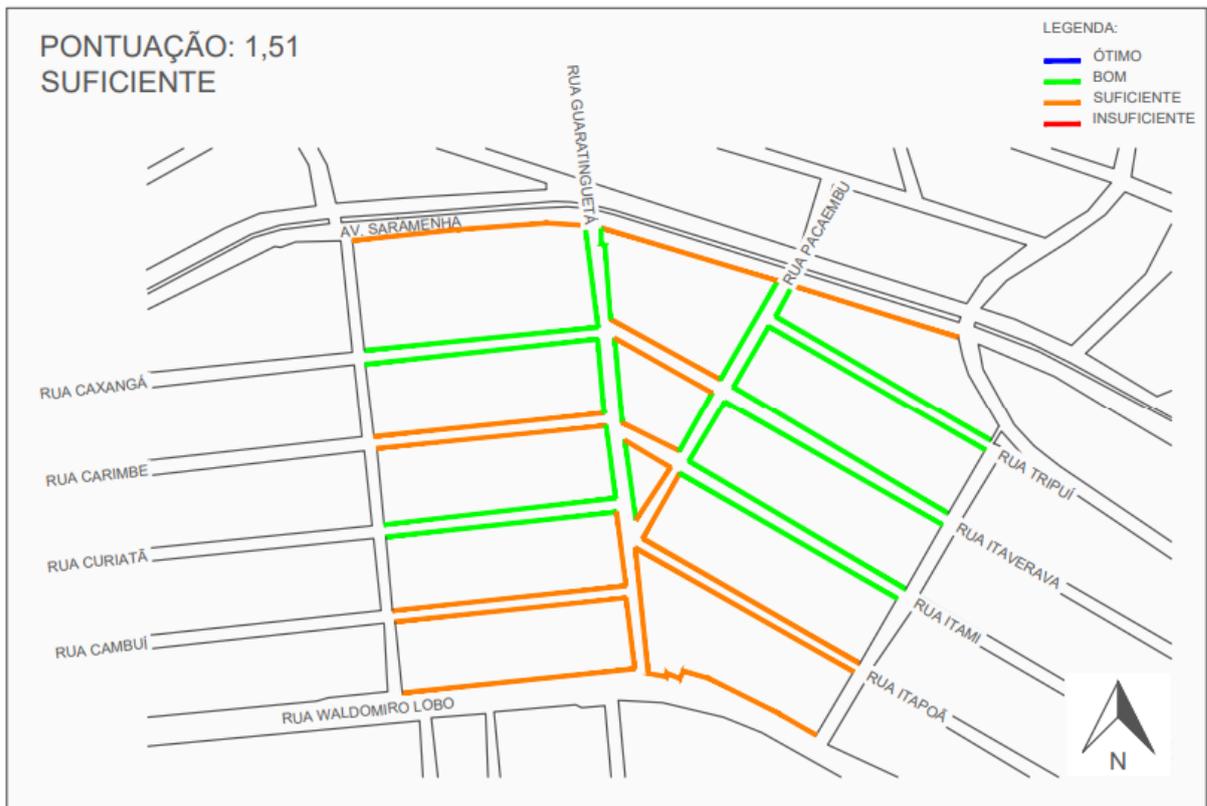
Figura 31: Classificação das calçadas considerando o indicador poluição sonora.

O indicador *Poluição sonora* obteve pontuação *suficiente* (1,51). De um total de 41 segmentos de calçada analisados, 49% apresentaram pontuação *suficiente* e 51% uma pontuação *boa* e nenhum segmento de calçada obteve pontuação *insuficiente* ou *ótima*.

Analisando a Figura 31, acima, pode-se perceber que a área de aplicação do índice de caminhabilidade não apresenta níveis de poluição sonora classificados como insuficientes, mesmo nos segmentos onde há maior concentração de estabelecimentos comerciais e movimentação de pessoas. A região de estudo não apresenta tráfego pesado, um fator que poderia contribuir para coleta de níveis de ruído mais elevados.
