CENTRO FEDERAL DE EDUCAÇÃO TECNOLÓGICA DE MINAS GERAIS  
GRADUAÇÃO EM ENGENHARIA DE TRANSPORTES

**APERFEIÇOAMENTO DO ESPAÇO URBANO POR MEIO DE INTERVENÇÕES  
DE BAIXO CUSTO VISANDO A MELHORIA DO DESLOCAMENTO A PÉ**

Trabalho de Conclusão de Curso de graduação, apresentado à disciplina Trabalho de Conclusão de Curso II, do curso de Graduação em Engenharia de Transportes do Centro Federal de Educação Tecnológica de Minas Gerais – CEFET-MG, como requisito parcial para a obtenção do título de Bacharel.

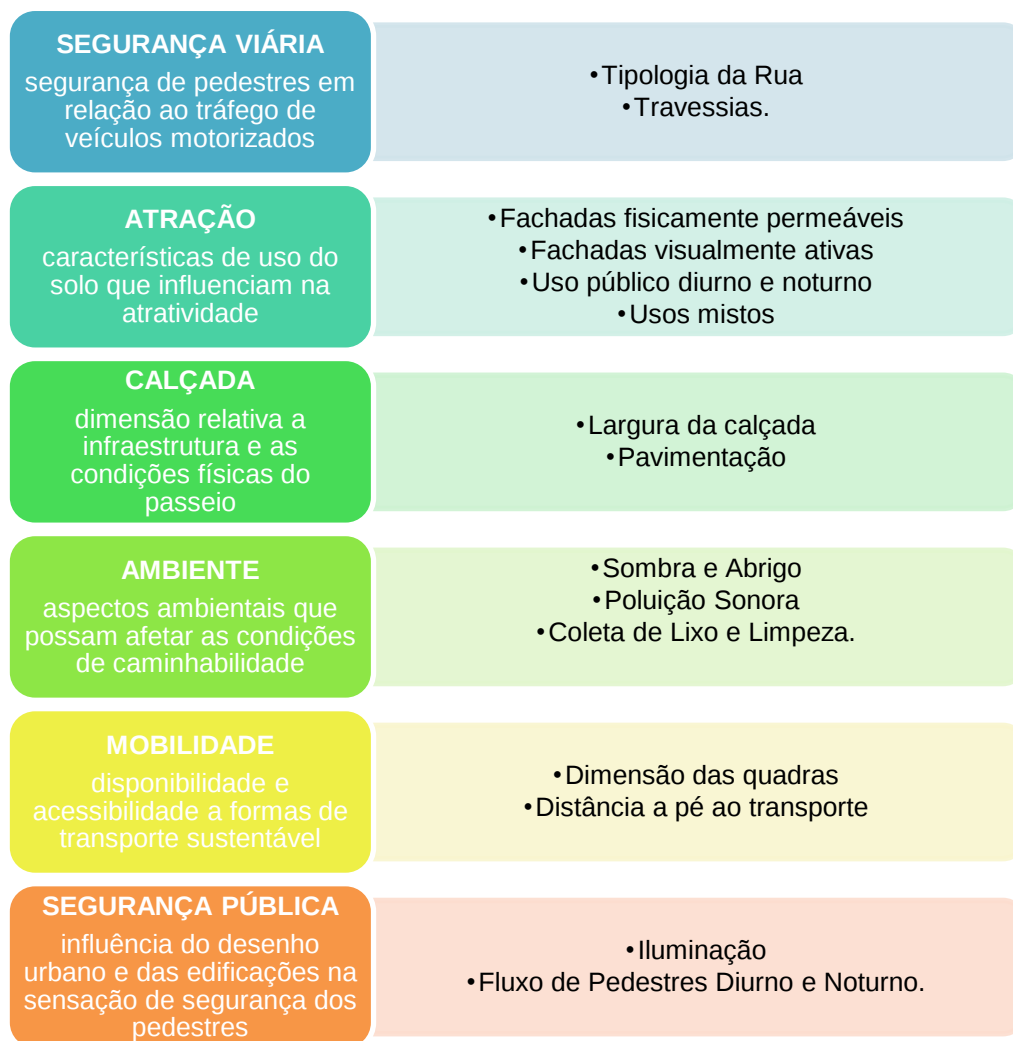
Figura 2: Indicadores por categoria do iCam

Para cada categoria apresentada na Figura 1 foram associados alguns indicadores, conforme mostra a Figura 2, a seguir:

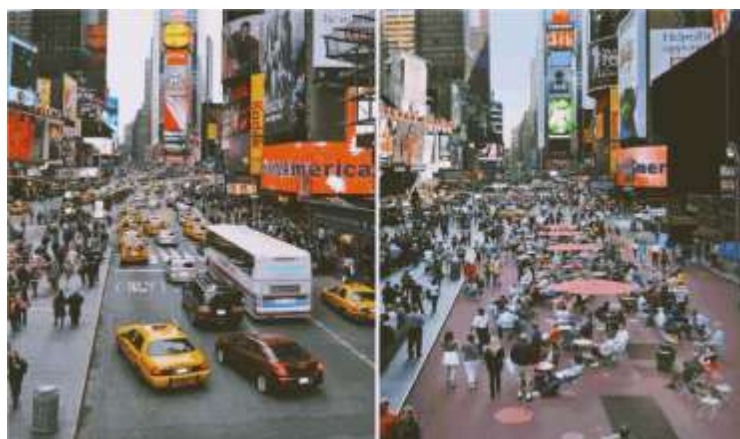
Figura 5: Antes e Depois Times Square

O principal exemplo da aplicação do UT é a Times Square, NY. Segundo o Times Square District Management Association (2022). A região antes era caracteristicamente uma área de prostituição, de comercialização de drogas e de crimes recorrentes. Contudo, em busca de revitalização do ambiente, o tráfego de veículos foi interrompido, tornando o ambiente mais convidativo para circulação de pedestres, socialização entre pessoas, interações artísticas e convívio social diversos, como mostra a Figura 5. Além disso, a implementação da praça pedonal reduziu em 63% os acidentes com condutores e passageiros, na região (LYDON; GARCIA, 2012). Atualmente, a Times Square é um dos principais atrativos turísticos, comerciais e culturais de Nova Iorque.

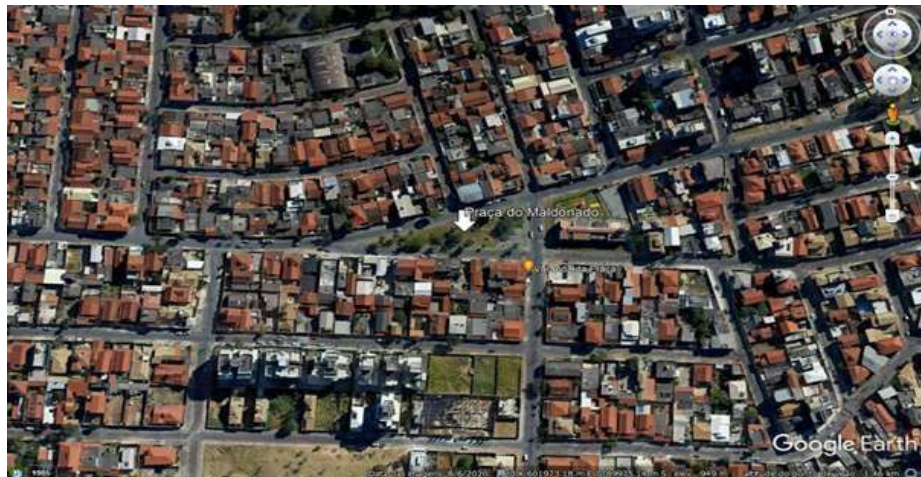
Figura 11: Imagem aérea da região entorno da Praça do Maldonado

compreende as proximidades da Praça do Maldonado, na regional Barreiro de Belo Horizonte. O local possui uma infraestrutura de comércio e serviços que atraem muitos pedestres locais e, portanto, precisa atender essa demanda. Além disso, a região selecionada é de fácil acesso à autora.

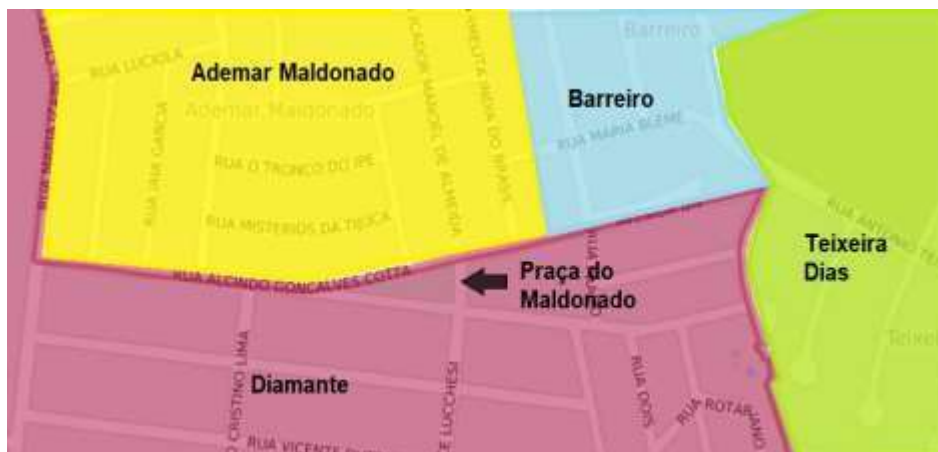
Figura 13: Delimitação dos Bairros

A praça do Maldonado está localizada entre os bairros Diamante e Ademar Maldonado, na região popularmente conhecida como “Barreiro de Baixo”, em Belo Horizonte. Sendo limitada pelas vias: Rua Alcindo Gonçalves Cotta, Rua Souza Dantas e Rua Eunice Lucchesi. Como apresentado na Figura 13 a seguir, a Rua Alcindo Gonçalves Cotta é a delimitação entre os bairros Diamante e Ademar Maldonado. Além disso, a praça está nas proximidades de outros dois bairros: Teixeira Dias e Barreiro.

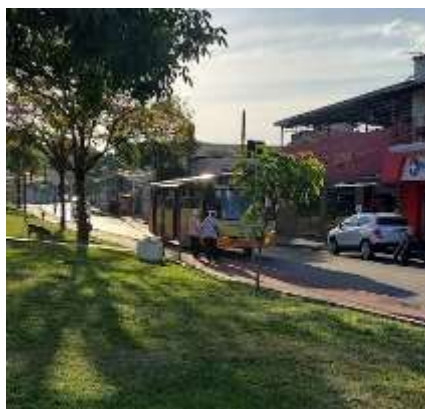
Figura 16: PED - Rua Alcindo Gonçalves Cotta, n265

Na extensão da Rua Alcindo Gonçalves Cotta existem dois pontos de embarque e desembarque de passageiros. O primeiro no número 265 localizado exatamente na praça Maldonado e o segundo localizado na altura do número 365. As linhas de ônibus que atendem a região são: A alimentadora 315 (Barreiro/ Estação Barreiro) e a sub-linha, também alimentadora, 331/Noturno (Estação Barreiro/ Conj. Antonio Teixeira Dias - Via UPA).

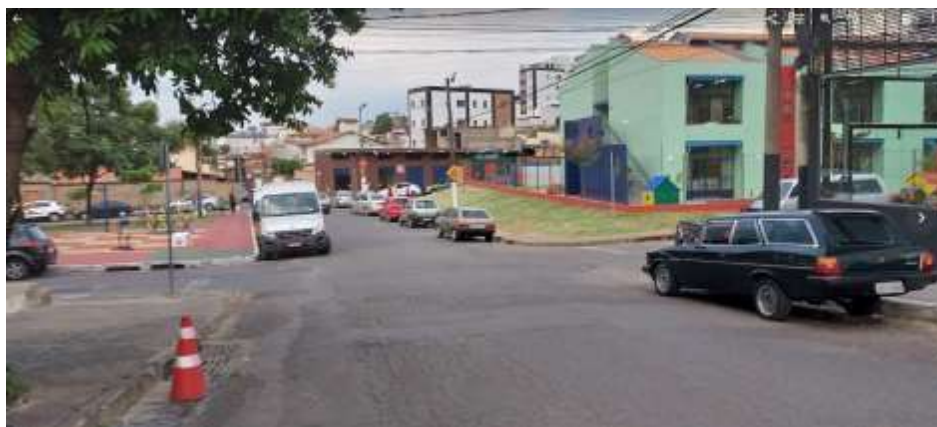
Figura 18: Rua Eunice Lucchesi

A Rua Eunice Lucchesi, está localizada no bairro Diamante da Regional Barreiro de Belo Horizonte, possui apenas 350 metros de extensão e segundo a classificação do BH Map, é uma via local, predominantemente residencial. E separa a EMEI da praça do Maldonado. A Rua Eunice Lucchesi inicia com a interseção com a rua local Antônio

Santos de Oliveira e finaliza na interseção com a via coletora Rua Alcindo Gonçalves Cotta.

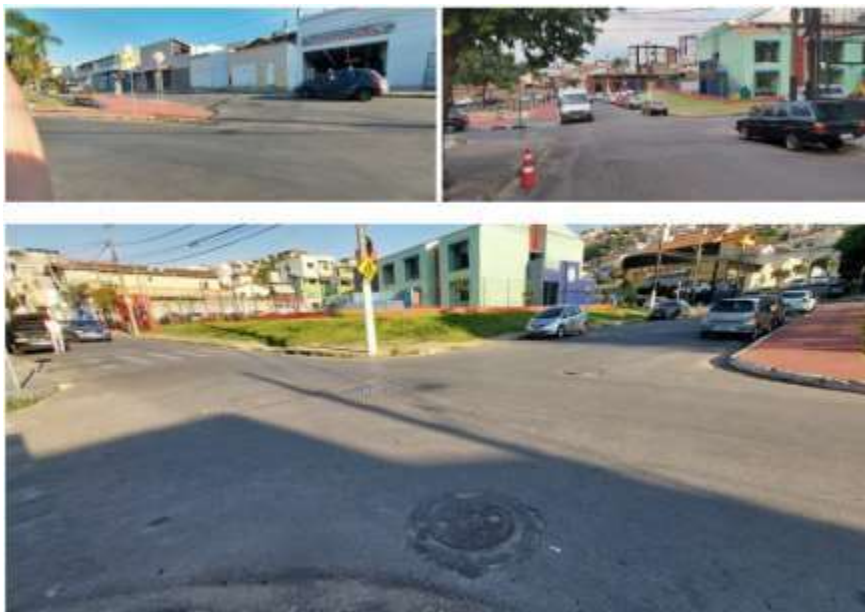
Figura 24: Exemplos das travessias para pedestres, na Praça Maldonado

O atributo melhor avaliado nesta categoria foi “Número de ruas na interseção”, aspecto positivo do traçado viário já existente. Contudo, a ausência de condições satisfatórias de travessia como, faixa de pedestre devidamente sinalizada ou emprego de travessia

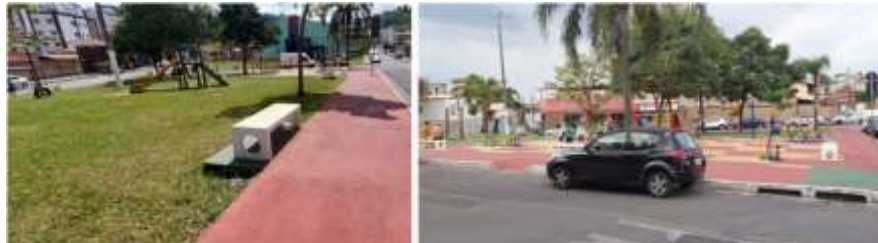
Figura 29: Academia ao ar livre e Brinquedos da Praça do Maldonado

brinquedos, contudo estes estão em mau estado de conservação e por esta razão as crianças brincam com os dispositivos de academia do local. Na Figura 29, a seguir, é possível visualizar a disposição destes na Praça.
